INWENTARYZACJA

OPINIA TECHNICZNA

Przedmiotem opracowania jest przebudowa budynku inwentarskiego Nr 3.
Budynek zlokalizowany jest na dz. nr 7/5 przy ul. Ciechanowskiej 18b, w Gołotczyźnie.

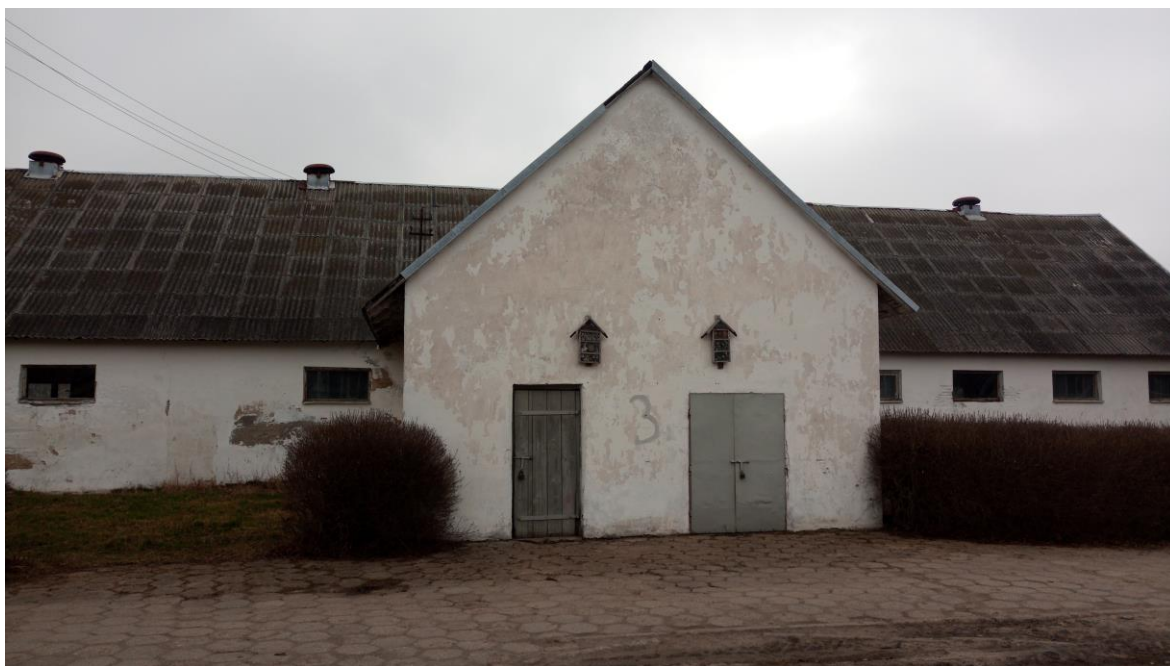
Zdj. 1. Elewacja frontowa budynku inwentarskiego Nr 3.

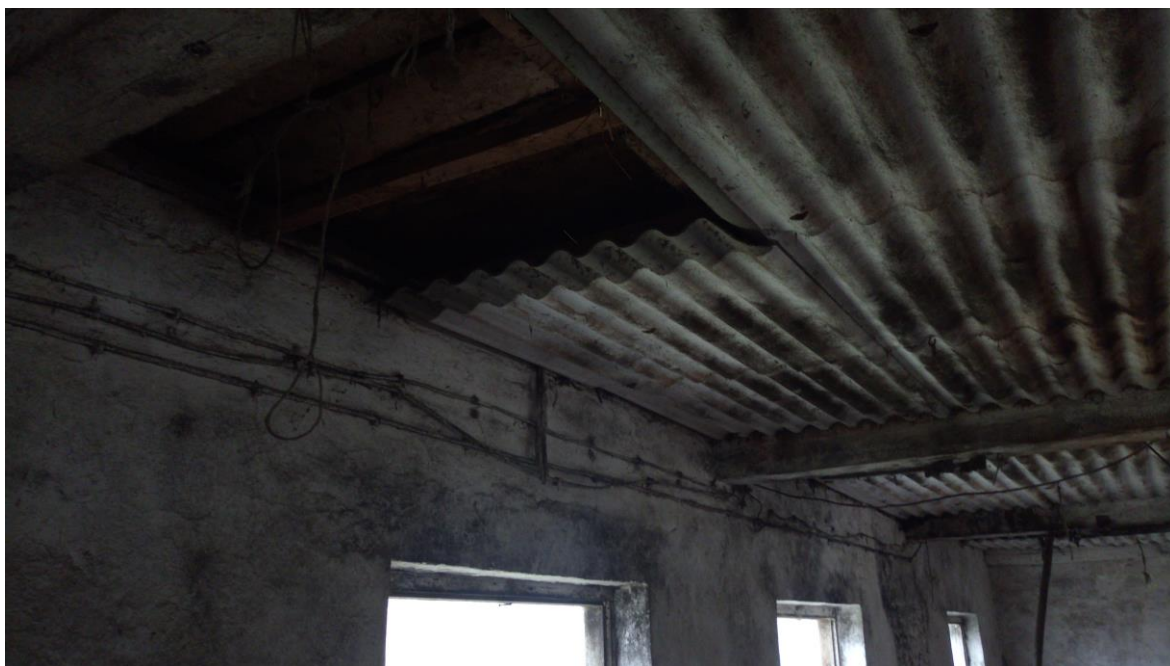
Strop drewniany podbity płytami azbestowo-cementowymi, należy zdemontować i zutylizować przez wyspecjalizowaną ekipę.

Zdj. 2. Ubytki w podbitce stropu drewnianego.

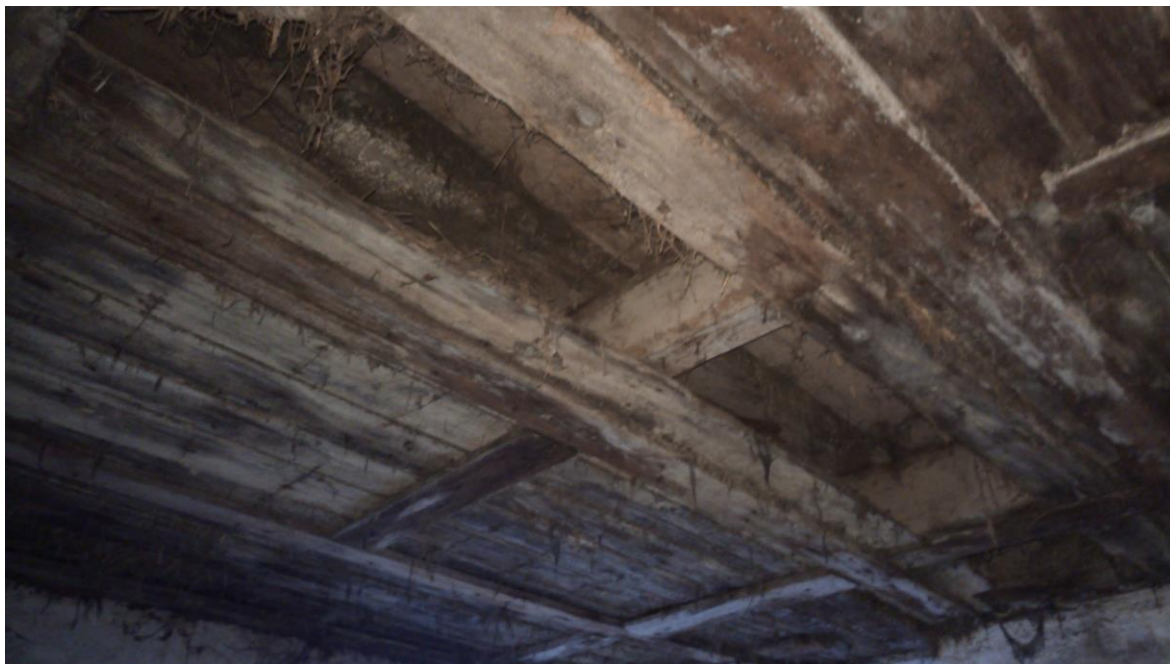
Zdj. 3. *Korozja i zawilgocenie stropu drewnianego.*

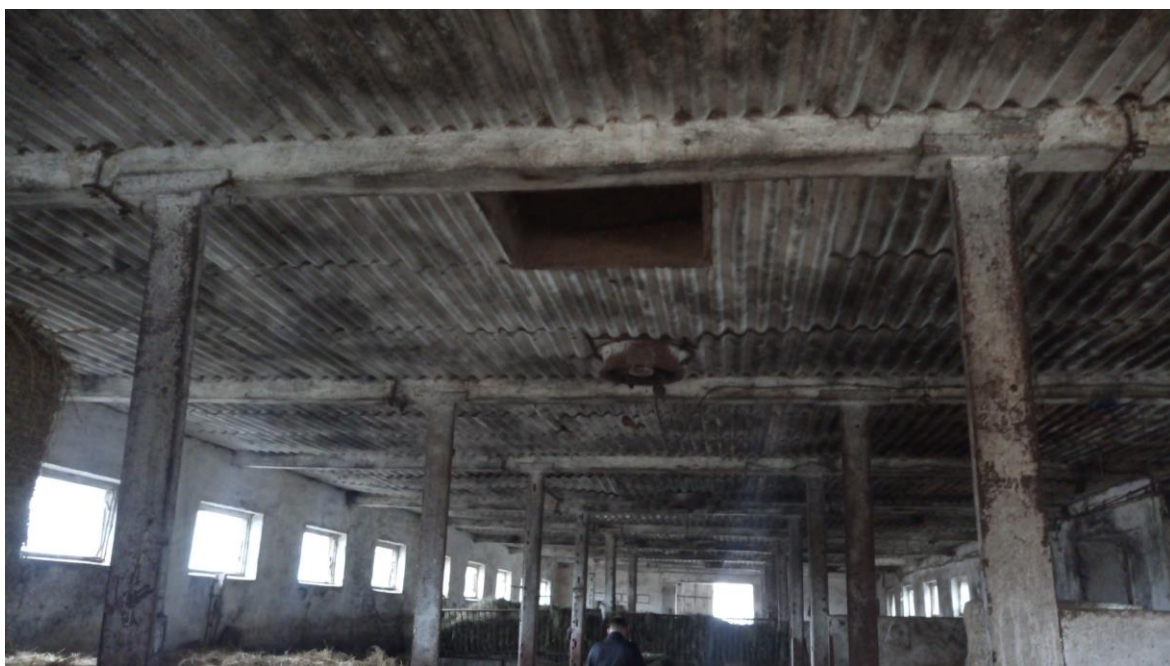
Zdj. 4. *Korozja konstrukcji wsporczej stropu drewnianego.*

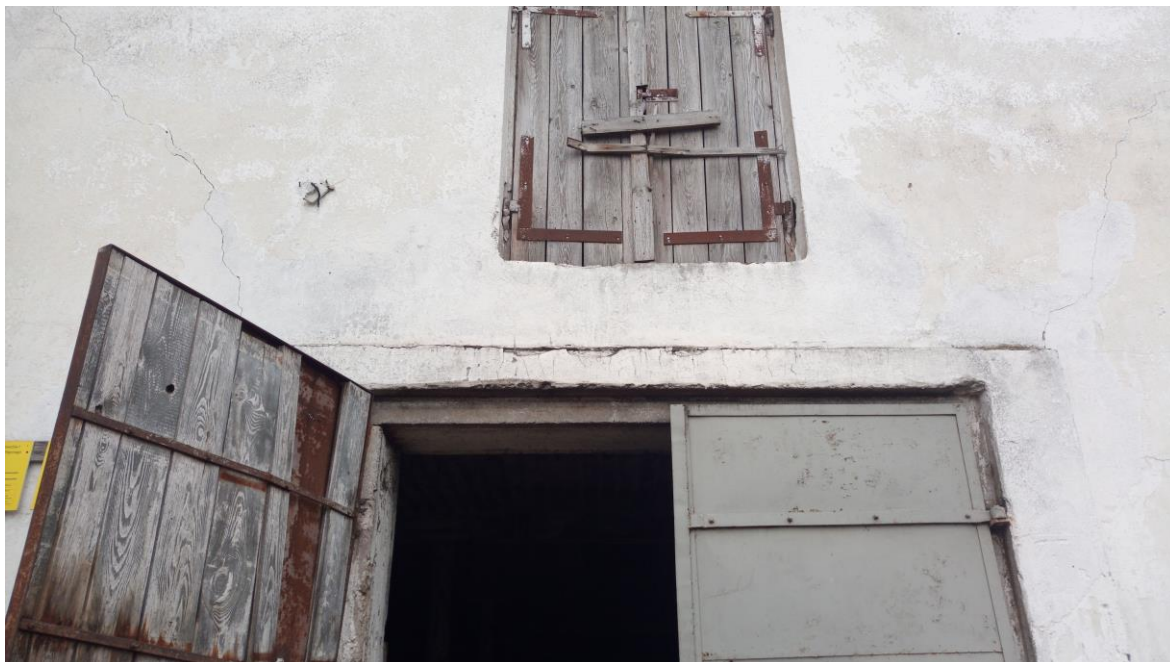
Ściany zewnętrzne posiadają wiele zarysowań, przekroczony został stan graniczny nośności i użytkowości w przypadku ściany wschodniej szczytowej.

Zdj. 5. Zarysowania nad drzwiami od strony wschodniej.

Zaleca się naprawę konstrukcji ściany szczytowej wschodniej.
